NOPEUSNÄYTTÖJEN NOPEUS- VAIKUTUKSET KAUPUNKI- YMPÄRISTÖSSÄ - OSA 2

Nopeusnäyttöjen nopeusvaikutukset kaupunkiympäristössä - osa 2

Väyläviraston tutkimuksia 6/2019

Väylävirasto

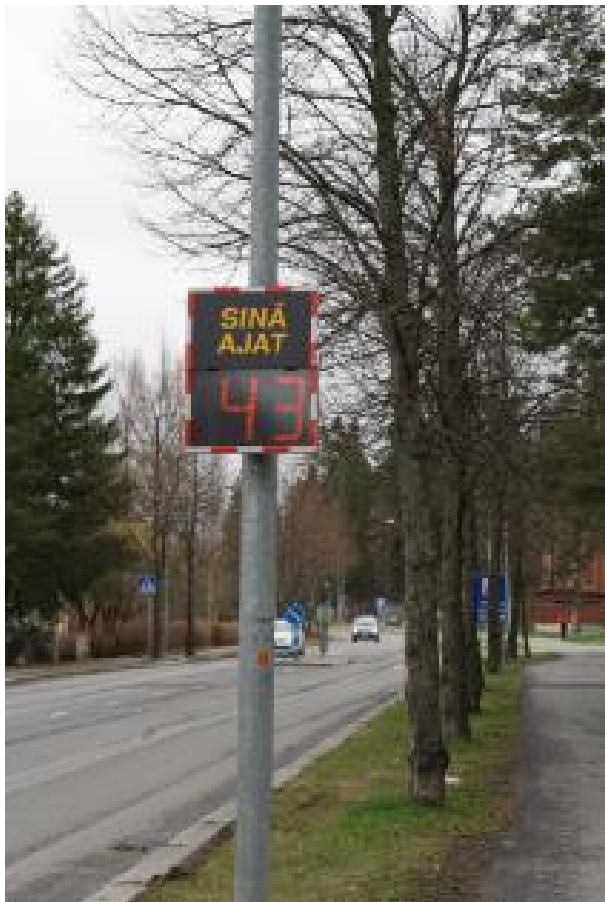
Tutkimuksessa käytettiin Viasis Mini -nopeusnäyttötäulua, joka on 63,4 cm leveä ja 78,6 cm korkea (Kuva 1). Taulun yläosaan on painettu teksti "SINÄ AJAT". Alaosassa vuorotteli ajettu nopeus sekä hymiö: vihreä hymyilevä hymiö ilmoitti nopeusrajoituksen noudattamisesta ja punainen vihainen hymiö rajoituksen ylittämisestä.

Kuva 1. Mittauksissa käytetty nopeusnäyttötäulu.

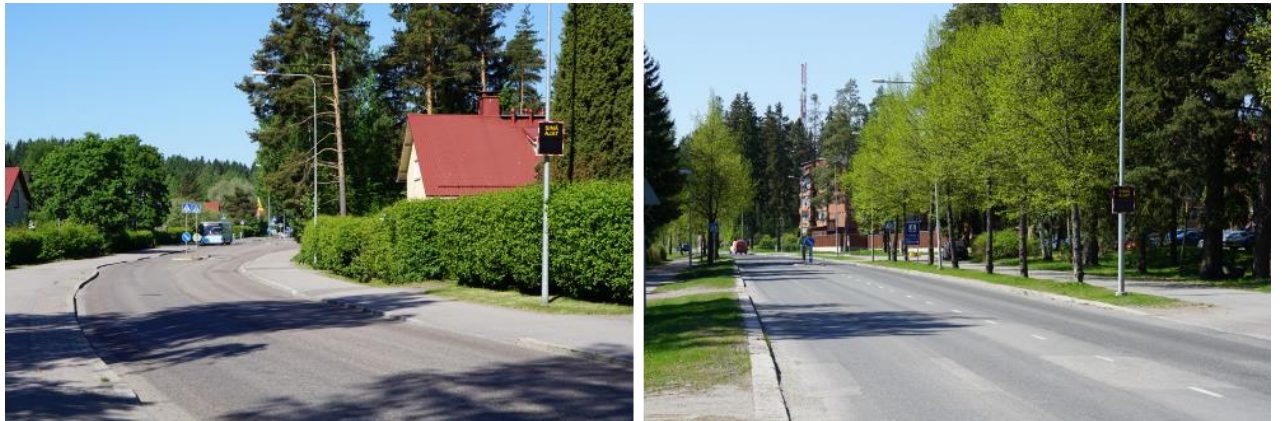
Kuva 2. Näkymä tulosuunnasta vilkkaalla paikallisella kokoojakadulla: vilkas 1 (vasen) ja vilkas 2 (oikea).

Nopeusvaikutuksia arvioitiin kahdessa katuymäristössä: sekä vilkkaalla että rauhallisella paikallisella kokoojakadulla. Paikallinen kokoojakatu yhdistää tonttikadut alueellisiin kokoojakatuihin ja pääkatuihin. Molemmissa ympäristöissä oli kaksi kohdetta: *vilkas 1* Lahdessa ja *vilkas 2* Tampereella ja *rauhallinen 1* Lahdessa ja *rauhallinen 2* Tampereella. Lisäksi tehtiin mittauksia kahdessa kontrolikohteessa (*vilkas* Tampereella ja *rauhallinen* Lahdessa). Vaikka kohteet nimettiin liikennemäärän perusteella vilkkaiksi ja rauhallisiksi, ne erosivat muiltakin ominaisuuksiltaan jonkin verran. Kaikkien kohteiden ominaisuudet on kuvattu taulukossa 1 ja kuvissa 2–4.

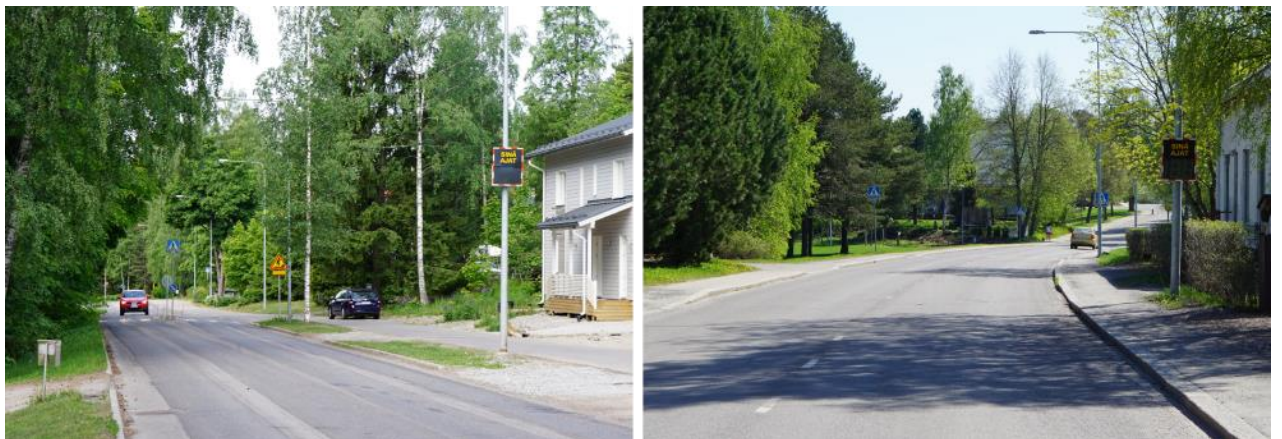
Kuva 3. Näkymä tulosuunnasta rauhallisella paikallisella kokoojakadulla: rauhallinen 1 (vasen) ja rauhallinen 2 (oikea).

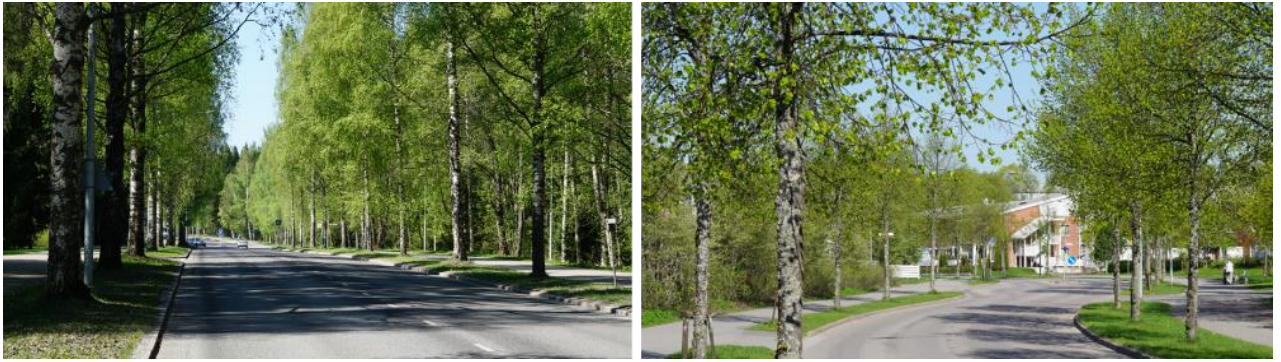
Kuva 4. Näkymä kontrollikohteista: kontrolli vilkas (vasen) ja kontrolli rauhallinen (oikea).
